Enregistrements sonores avant/après travaux de suppression de seuils sur la Seine (50)

1- Contexte général du projet

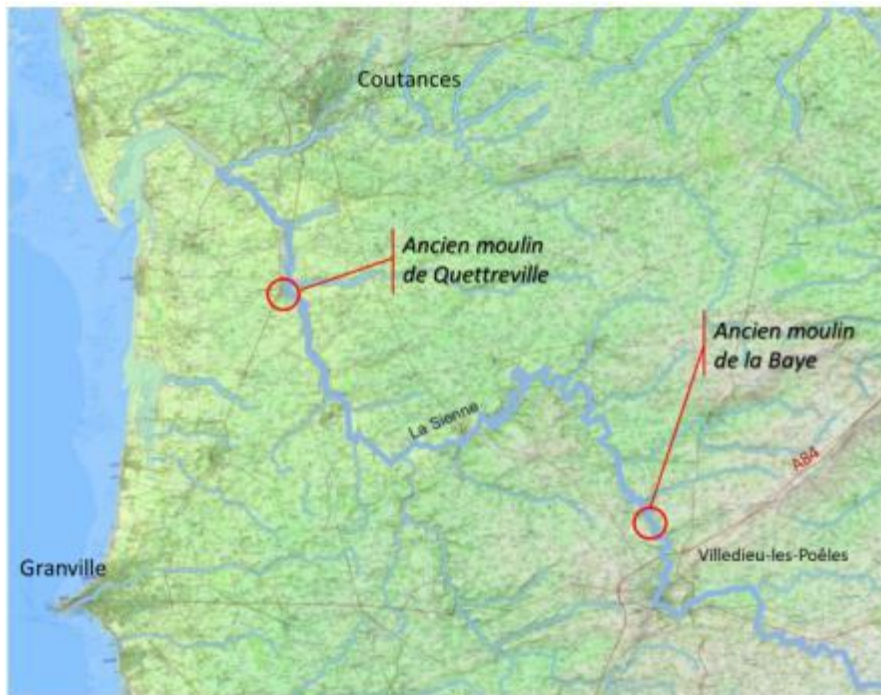
Les sites suivis sur la Sienna

Les deux sites suivis dans le cadre des enregistrements sonores faisaient l'objet de projet d'effacement programmés en 2019. Il s'agit de l'ancien moulin de la Baye, proche de Villedieu-les-Poêles-Rouffigny et de l'ancien moulin de Quettreville implanté à l'aval du fleuve.

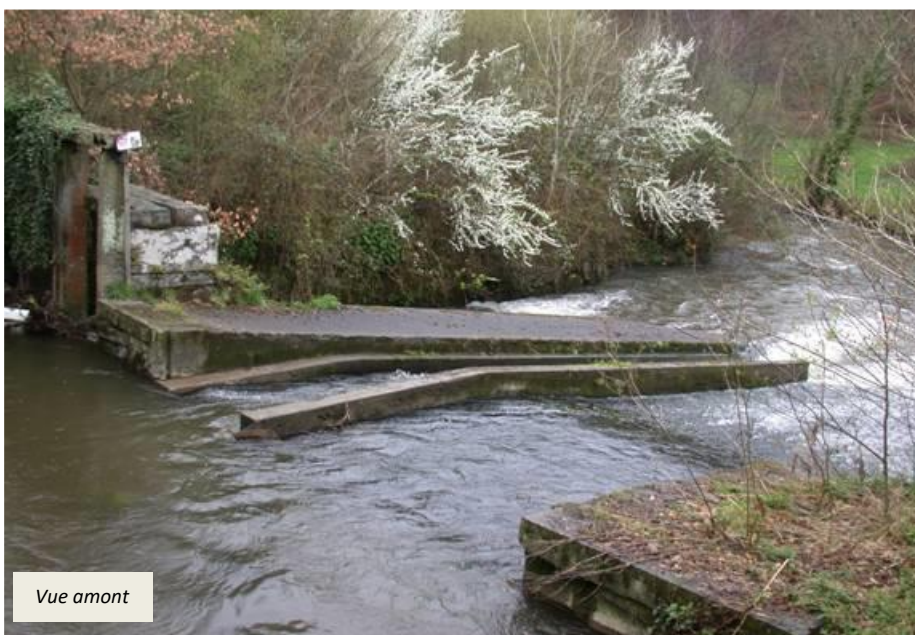
Vue amont

- Le seuil de l'ancien moulin de la Baye (avant effacement) :

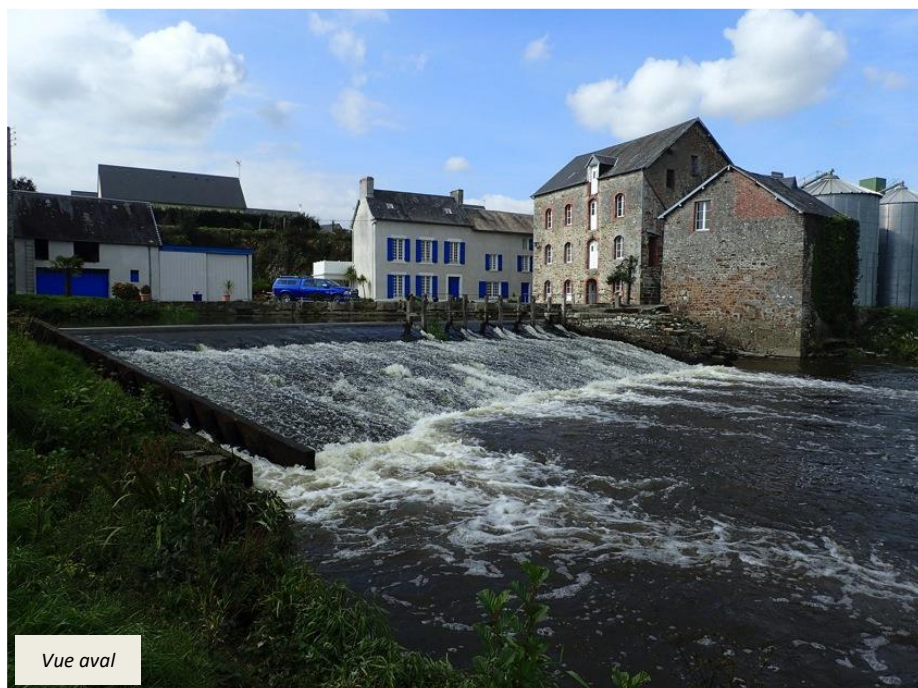
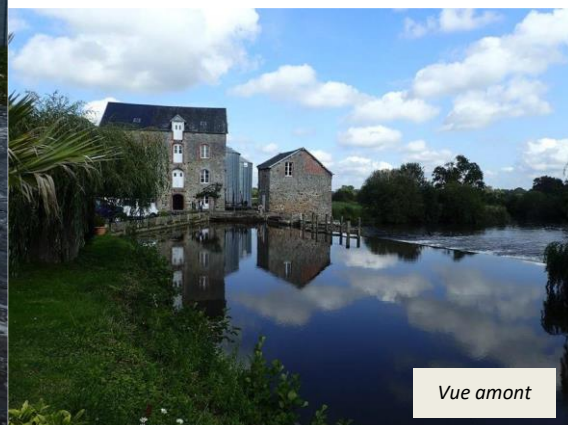
- le seuil de l'ancien moulin de Quettreville (avant effacement) :

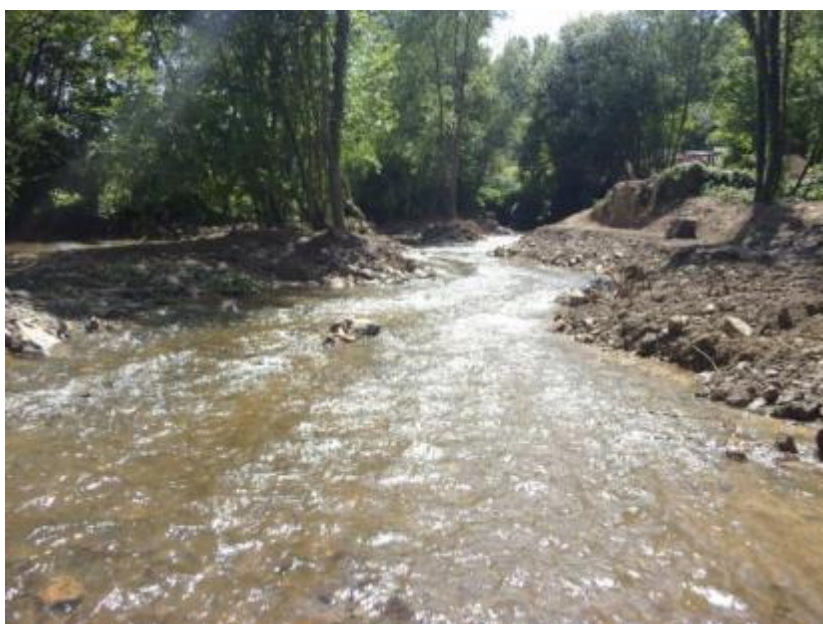
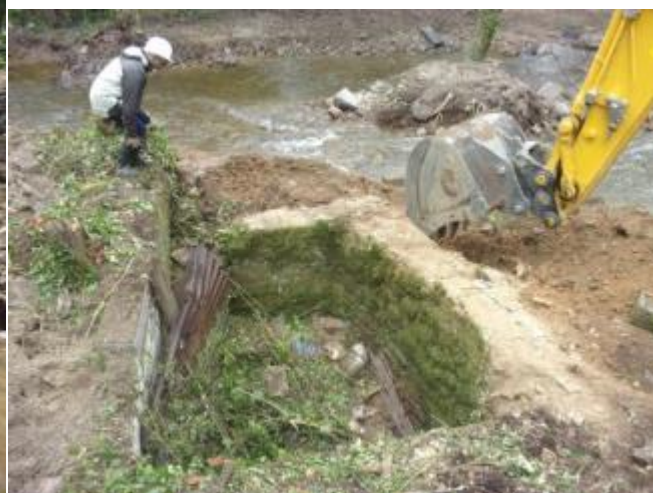
Sur le site de l'ancien moulin de la Baye, les ruines ont été mises en valeur par un défrichage mesuré et des terrassements en lien avec les travaux de suppression des ouvrages hydrauliques.

- travaux d'effacement du seuil de l'ancien moulin de la Baye :

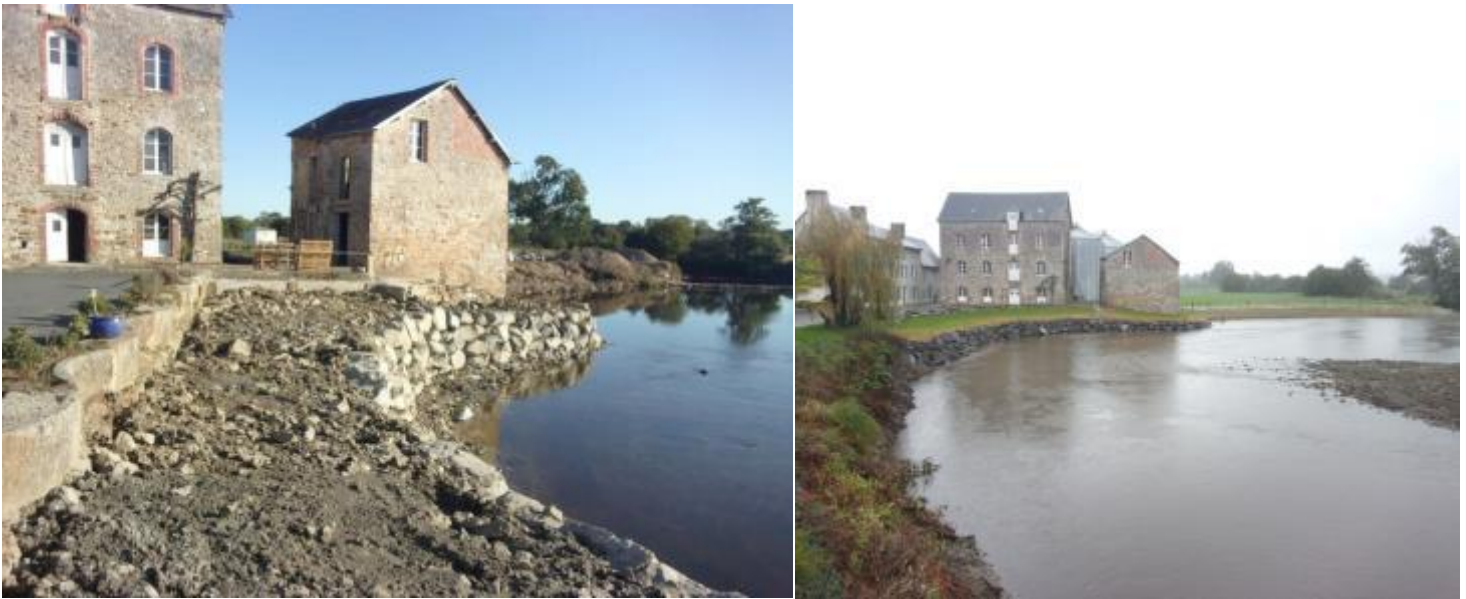
Au niveau de l'ancien moulin de Quettreville, la berge rive gauche à proximité des bâtiments a été protégée par la mise en œuvre d'enrochements. Les photos ci-après illustrent la phase travaux.

- travaux d'effacement du seuil de l'ancien moulin de Quetteville :

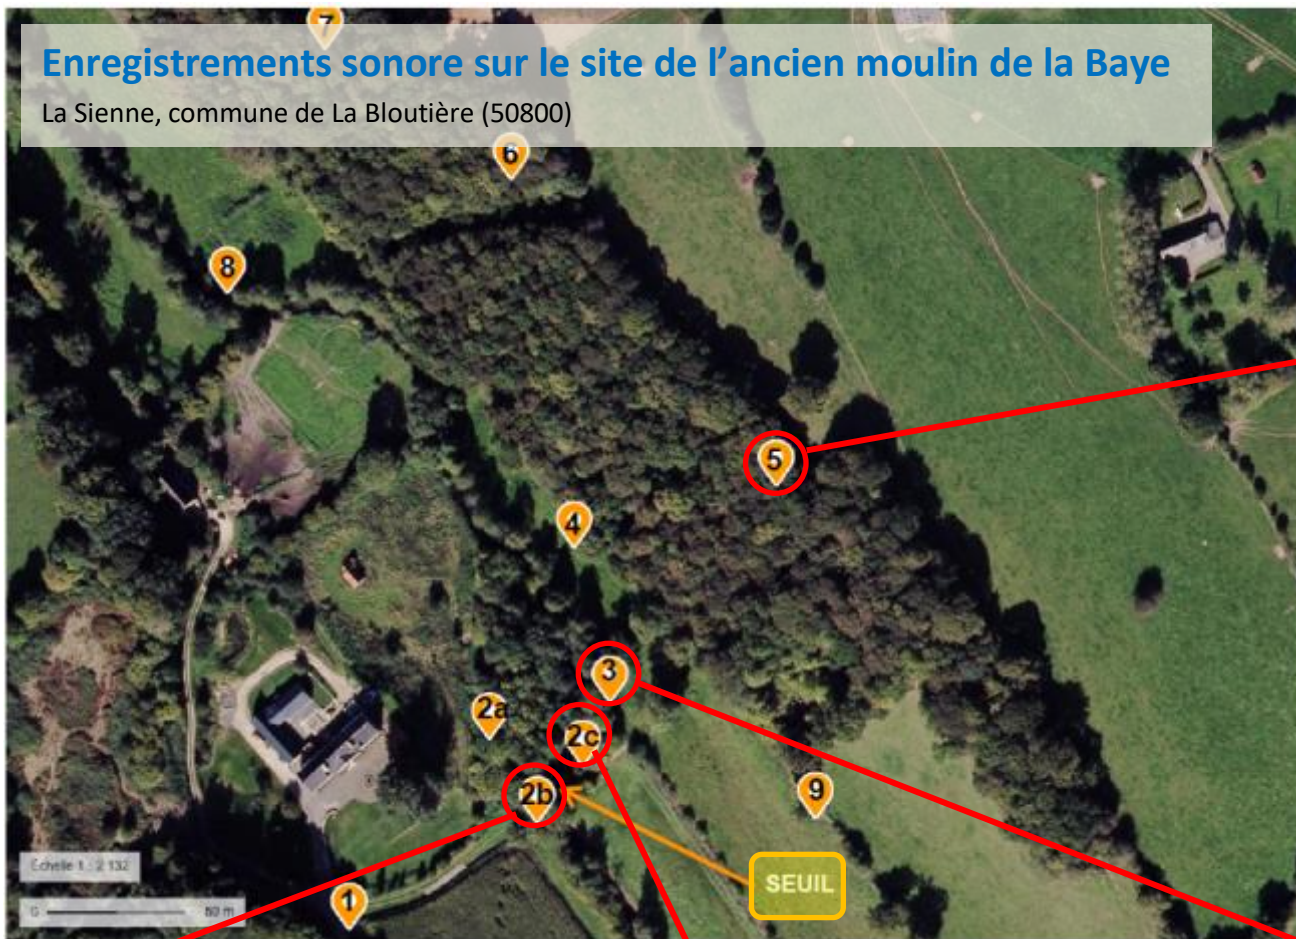
Enregistrements sonore sur le site de l'ancien moulin de la Baye

La Sienne, commune de La Bloutière (50800)

Conditions	2019	2020
Dates	16 - 17 avril	15 avril
Météo	Temps sec	Temps sec
Vent	SSE-20kmh - E-10kmh	E/NE-15/20kmh
Débit (Ste-Cécile)	1,04	0,7

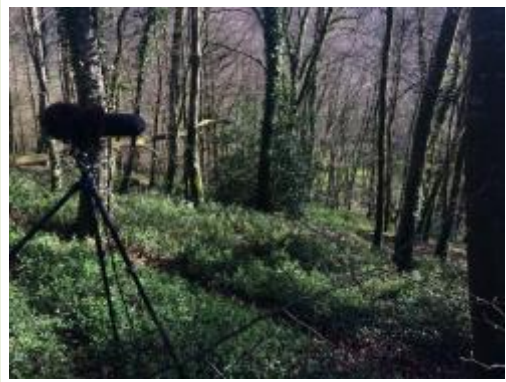
5 – Son avant/après :

Ce point montre bien l'importance du souffle sourd que peut produire un seuil à une distance éloignée. On perçoit bien le chant des oiseaux en 2020 (mésange charbonnière, merle noir, pigeon ramier, pinson...), mais aussi le bruit de l'autoroute qui, avant, était caché par celui de la chute.

Photo prise en 2019, on ne voit pas l'ouvrage ; même point de vue en 2020

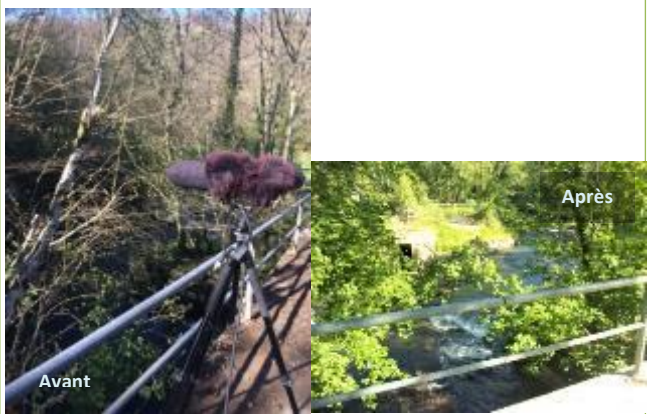
2b – Son avant/après :

Intéressant pour comparer l'avant/après sans autres bruits que la chute avant, et l'écoulement de la Sienne après.

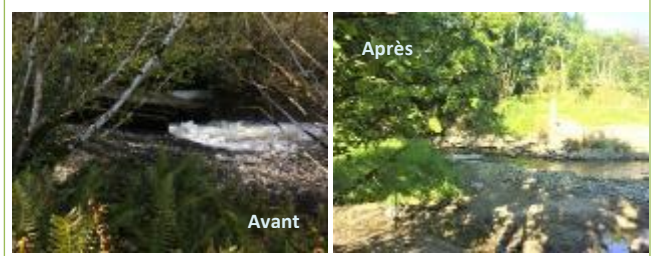
2c – Son avant/après :

En 2019, on n'entend seulement le bruit de la chute. Sur la captation de 2020, on entend le cri du Pinson des arbres. Sur ce point, il est important de noter que la rivière est légèrement déviée de son ancien passage et que la distance (micro/rivière) est plus importante en 2020, ce que l'on perçoit bien dans les captations. La comparaison est donc moins "juste".

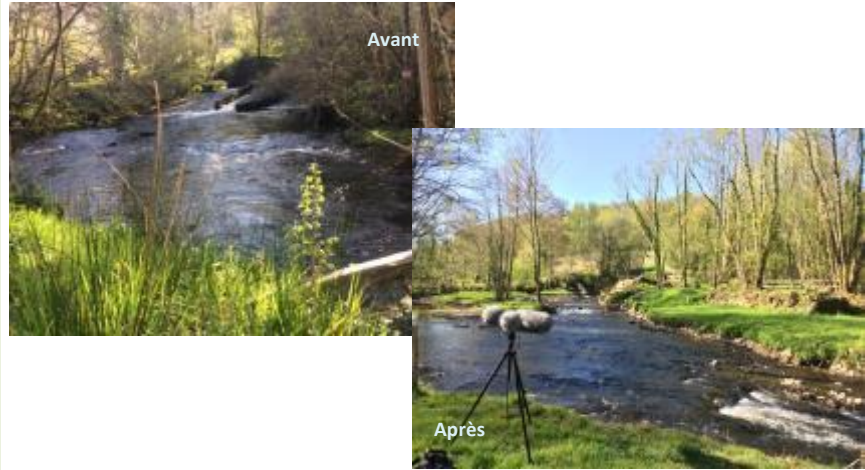
3 – Son avant/après :

Le clapotis de l'eau ressort nettement après effacement. On entend sur la captation de 2020 le champ d'un troglodyte mignon.

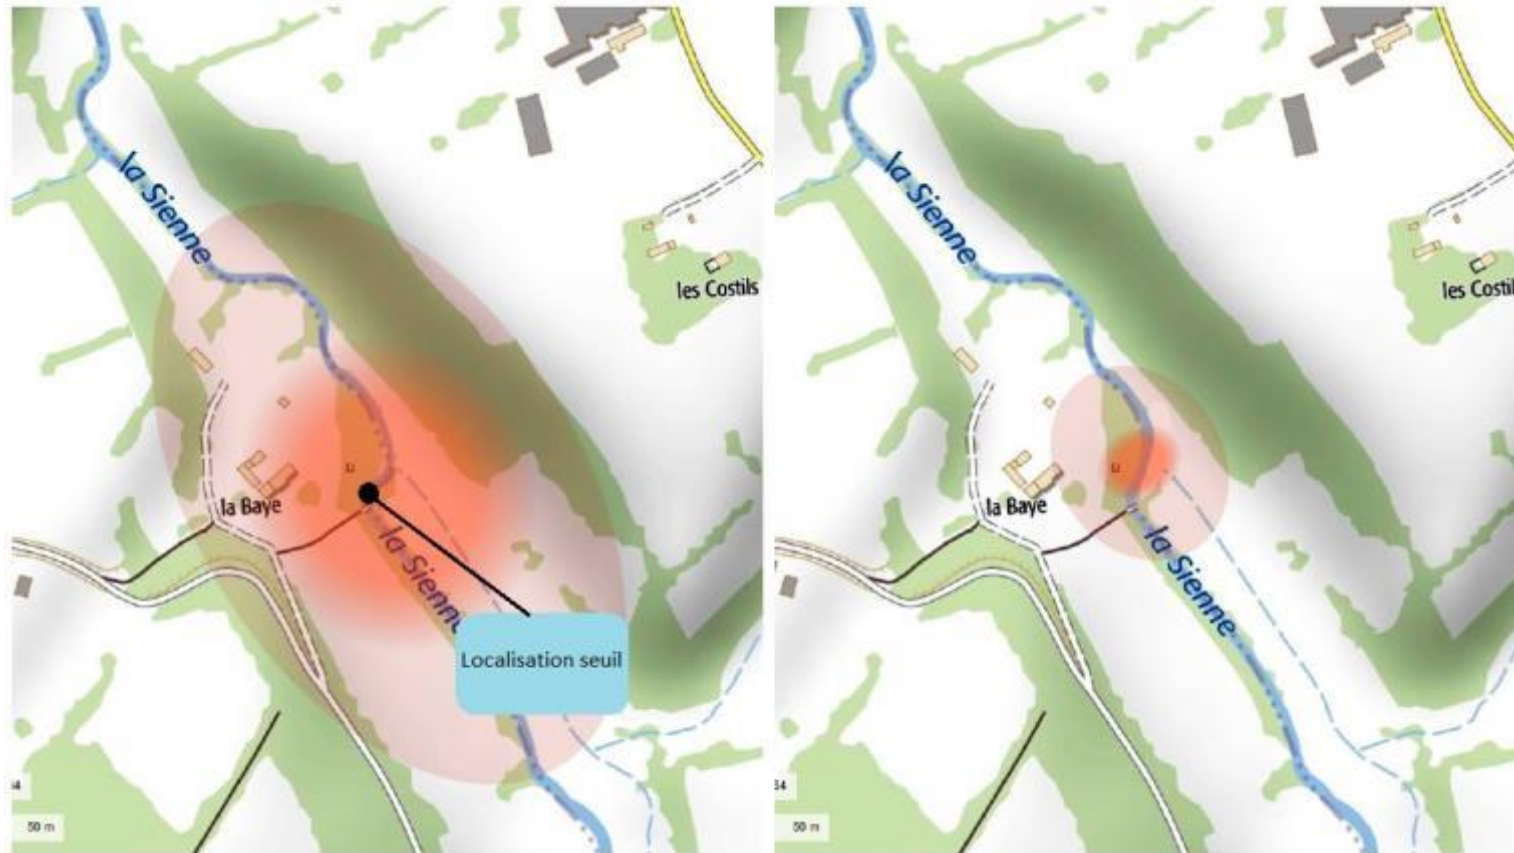
Zone impactée par le son du seuil du moulin de la Baye avant et après travaux

« Le bruit produit par le seuil du moulin de la Baye se perçoit dans l'ensemble de la zone, la géologie du site (vallon encaissé) est propice à une bonne diffusion du son. Ce site présente un intérêt tant par la richesse de sa faune que par sa qualité acoustique, toutefois par vent d'Est, le bruit de l'Autoroute peut parfois nuire sur les secteurs éloignés du seuil. Après destruction du seuil il reste un bruit de torrent au niveau du seuil, produit par quelques blocs rocheux en place dans le lit de la rivière. Son bruit est évidemment beaucoup moins fort qu'auparavant... »

- La chute d'eau constituait un mur sonore, qui masquait d'autres sons plus ténus, des chants d'oiseaux notamment, qui sont ainsi révélés et découverts après l'enlèvement du seuil : le paysage sonore s'est ouvert ; il a gagné en profondeur et en diversité de sons.
- On note par ailleurs l'effet de gradient sonore de la chute d'eau à l'échelle du site, bien rendu visuellement sur les cartes des zones impactées.

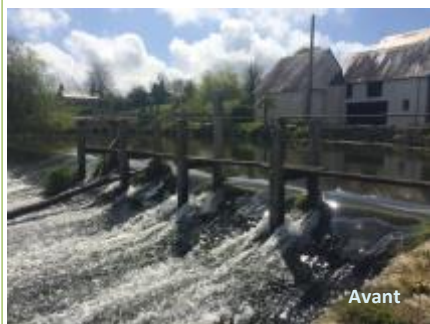
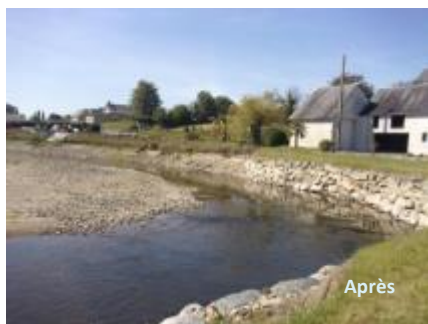
6 – Son avant/après :

Point de captation très démonstratif. Clapotis de l'eau courante bien marqué après les travaux d'effacement.

En 2019 on entend une bergeronnette des ruisseaux au niveau du seuil.

En 2020, un duo de pinson des arbres, un troglodyte que l'on perçoit au loin, une corneille noire et un accenteur mouchet.

Ce qui est frappant sur cette comparaison c'est la profondeur d'écoute que l'on découvre tout de suite, on sent que l'on entend beaucoup plus loin, on perçoit également des bruits de moteur au loin.

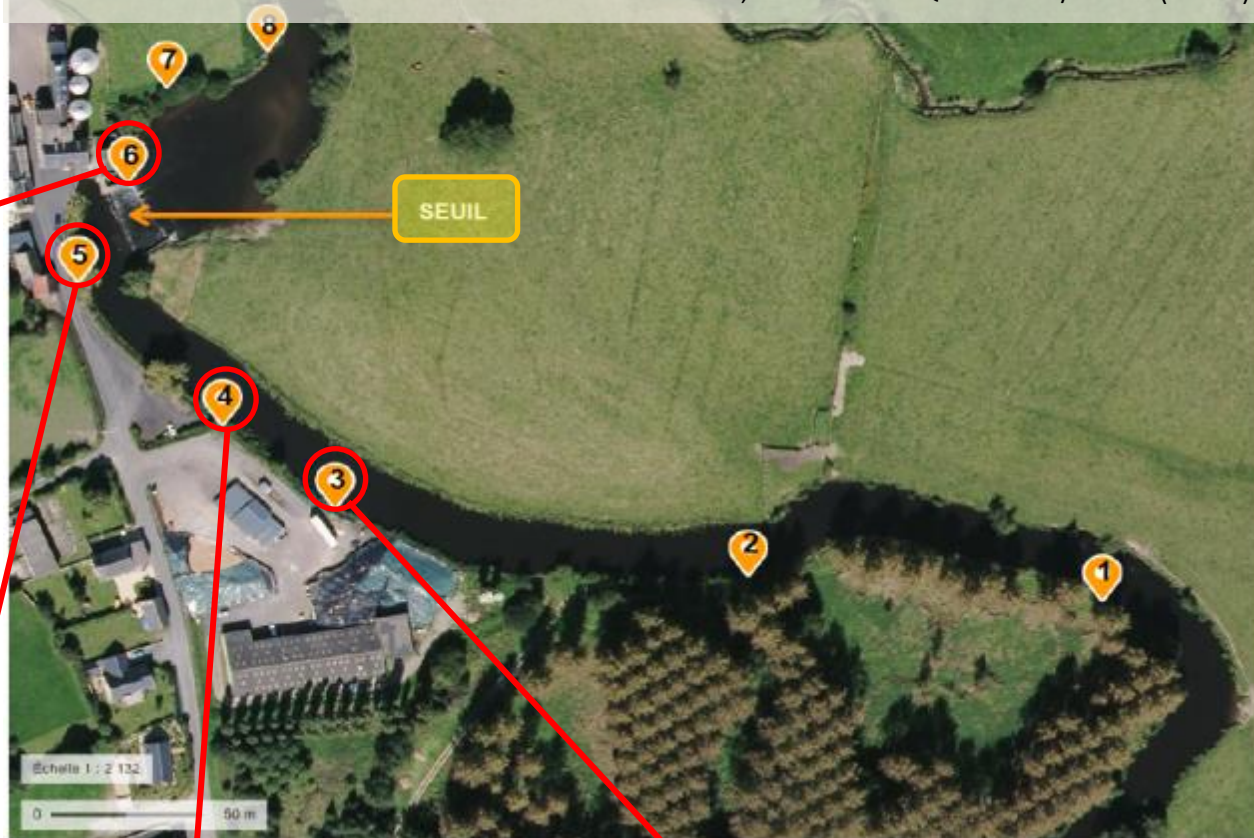
Enregistrements sonore sur le site de l'ancien moulin de Quettreville

La Sienne, commune de Quettreville/Sienne (50660)

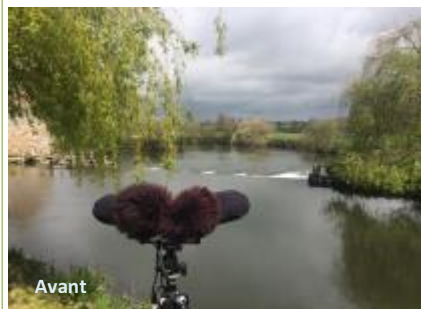
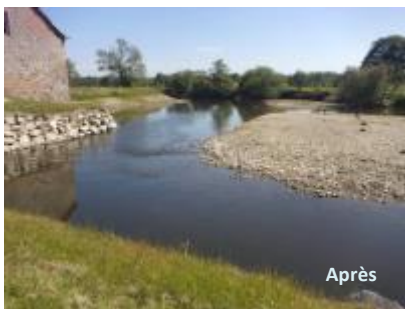
5 – Son avant/après :

Intéressant aussi car les microphones sont placés entre un saule et un palmier le long de la berge : on perçoit nettement les bruits des feuilles du palmier aujourd'hui alors qu'il est presque imperceptible en 2019 caché par le bruit de la chute.
